RAPPORT 1208

Graffiti in de O.L.V.-basiliek van Tongeren

Registratie van de toren en zolderruimtes

Patrick Reygel & Elke Wesemael
November 2022

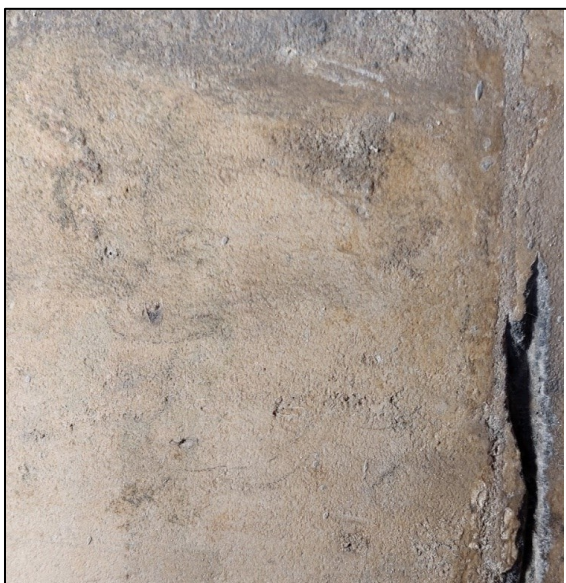
Afb. 2a-2b: Sterk vervaagde potloodsilhouet en digitaal overtrokken versie (ID: TO-22-BOBA TORGalZ (54)).

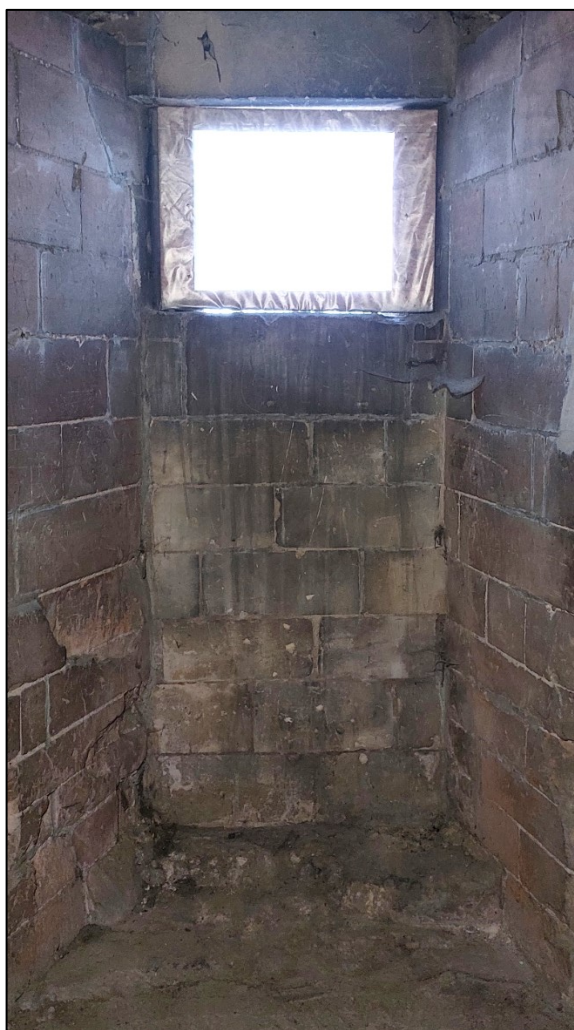
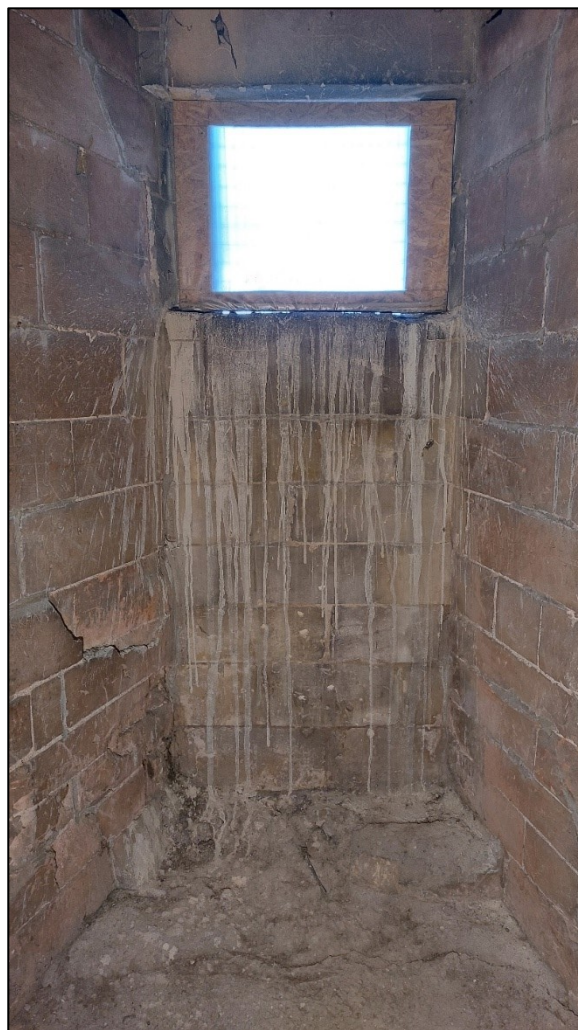
Afb. 3a: Overzichtsfoto van muur CC in toren verdiep 2 op 30 augustus 2022 (ID: TO-22-BOBA TOR2 (607))

Afb. 3b: Dezelfde muur enkele weken later, onbedoeld beschadigd door ingespoeld materiaal van werken aan de buitenzijde.

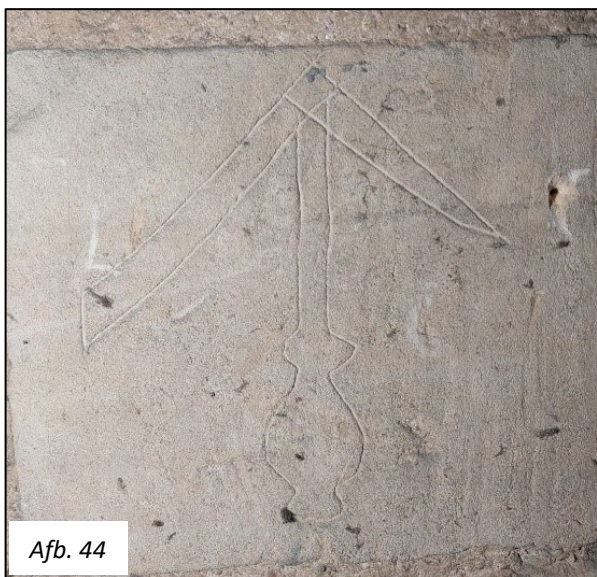
Afb. 44

Afb. 44: Steenhouwersbeitel (ID: TO-22-BOBA ZBKZN (37))

Een ander type stenhouwersmerk was een afbeelding van een stenhouwersbeitel, vaak levensgroot en soms getraceerd met potlood rond het werktuig (Afb. 44-47). Vermoedelijk gaat het hier niet meer om een controlesysteem, gezien de grotere tijdsinvestering, maar om een manifestering van het beroep of de gilde (Zie ook H.1.3.10). Bijkomend onderzoek kan hier verder nog bepalen of het gaat om een vlecht, spitsvlecht, tweespits, punthamer,...⁶

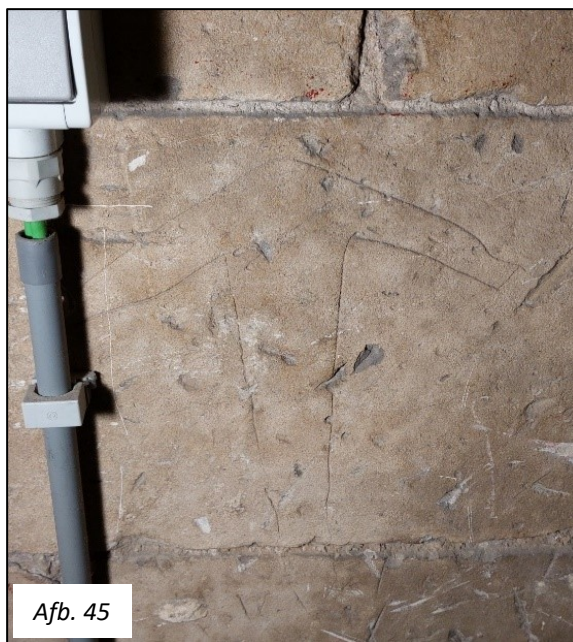
Afb. 45

Afb. 45: Steenhouwersbeitel (ID: TO-22-BOBA GNG WTRP HFDZ (30))

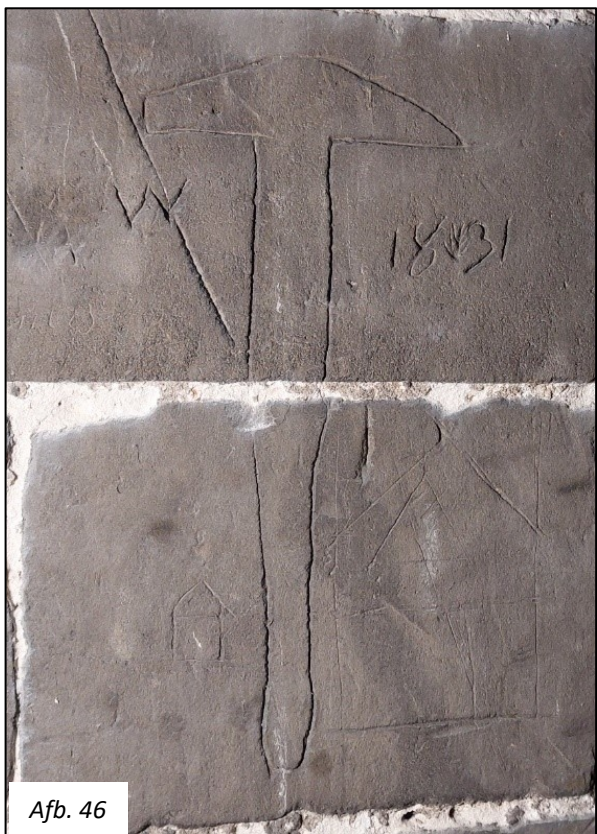
Afb. 46

Afb. 46: Steenhouwersbeitel (ID: TO-22-BOBA TRANSZ N (21)).

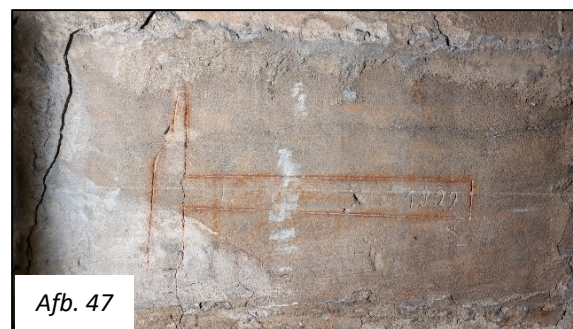
Afb. 47

Afb. 47: Timmermanshamer (ID: TO-22-BOBA ZBKZZ R2 (21)).

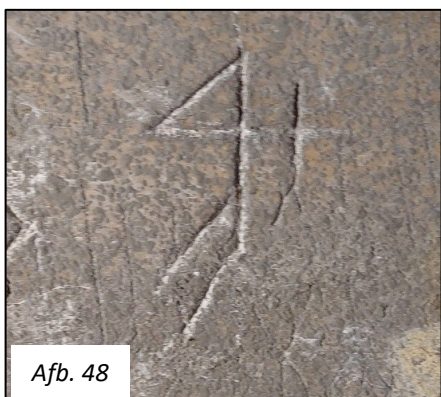
Afb. 48

Afb. 48: Steenhouwersmerk (ID: TO-22-BOBA ZBKZZ R1 (13)).

Een veelvoorkomende type graffiti in de basiliek werd aangebracht door stenhouwers (Afb. 42-49) en staat bekend als 'masons marks' of 'stenhouwersmerken'. Deze markeringen bestaan uit een symbool opgebouwd uit lijnen, vaak mooi uitgevoerd en zonder bochten specifiek voor één bepaalde stenhouwer (Afb. 48-49). Vaak zijn ze erg gelijkend en ook moeilijk aan één bepaalde stenhouwer toe te wijzen. Eén bepaalde markeringen die wel zeer duidelijk en herhalend terug te vinden was in de basiliek, was een overlappend L & V symbool (Afb. 42-43). Het symbool komt om de X-aantal meter voor in de wenteltrap, alsook tot op grote hoogte in de westoren. Dit stemt ook mooi overeen met de verklaring van deze stenhouwersmerken, namelijk dat het gaat om een 'handtekening' van een bouwmeester of kwaliteitscontrole systeem.

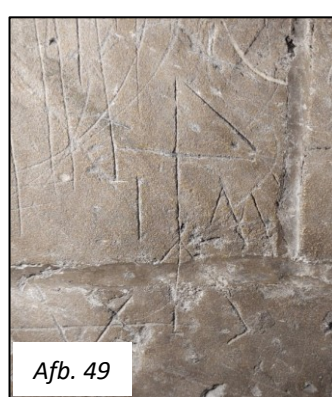
Afb. 49

Afb. 49: Steenhouwersmerk (ID: TO-22-BOBA WTRP (259))

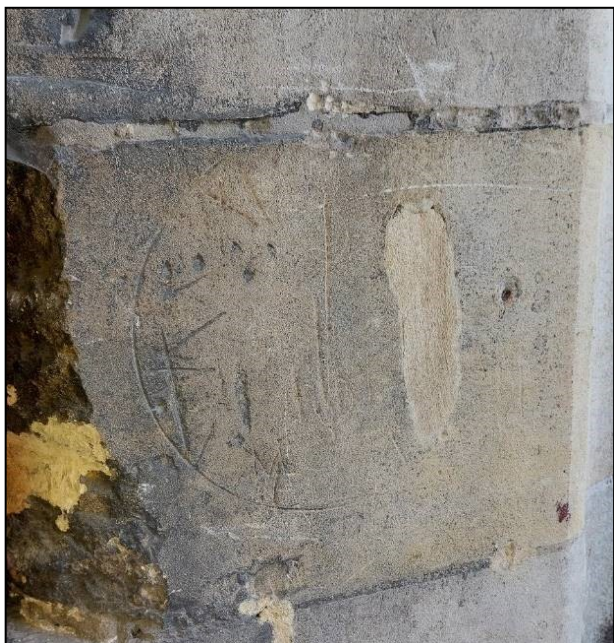
Afb. 58 (rechts) : Locatie van de miswijzer in de deuropening (ID: TO-22-BOBA TRANSZ N (49)).

Een miswijzer is een soort van zonnwijzer, aangebracht op de kerk, waarop enkele belangrijke uren zijn aangeduid wanneer een mis plaats vond, en er bv. een klok geluid diende te worden. Dit type graffiti kan vanzelfsprekend teruggevonden worden aan de buitenzijde van een kerk, voornamelijk aan de zonnige zijden. Opvallend is echter dat er soms ook exemplaren aan de noordzijde van kerken worden aangetroffen. Mogelijk schuilt er dan ook nog een diepere ongekende betekenis achter. In de basiliek kon tot nu toe reeds één exemplaar geïdentificeerd worden in een deuropening van de noordelijke transeptzolder die naar buiten toe leidde. Ook hier valt op dat de locatie noordoostelijke gericht is, en dat enkel de ochtendzon een bepaald uur zou kunnen markeren. Dat het om een miswijzer gaat, staat buiten kijf, gezien de roestige restant net buiten de wijzer die de locatie van het rechtopstaand staafje aanduidt dat voor de schaduw zorgde.

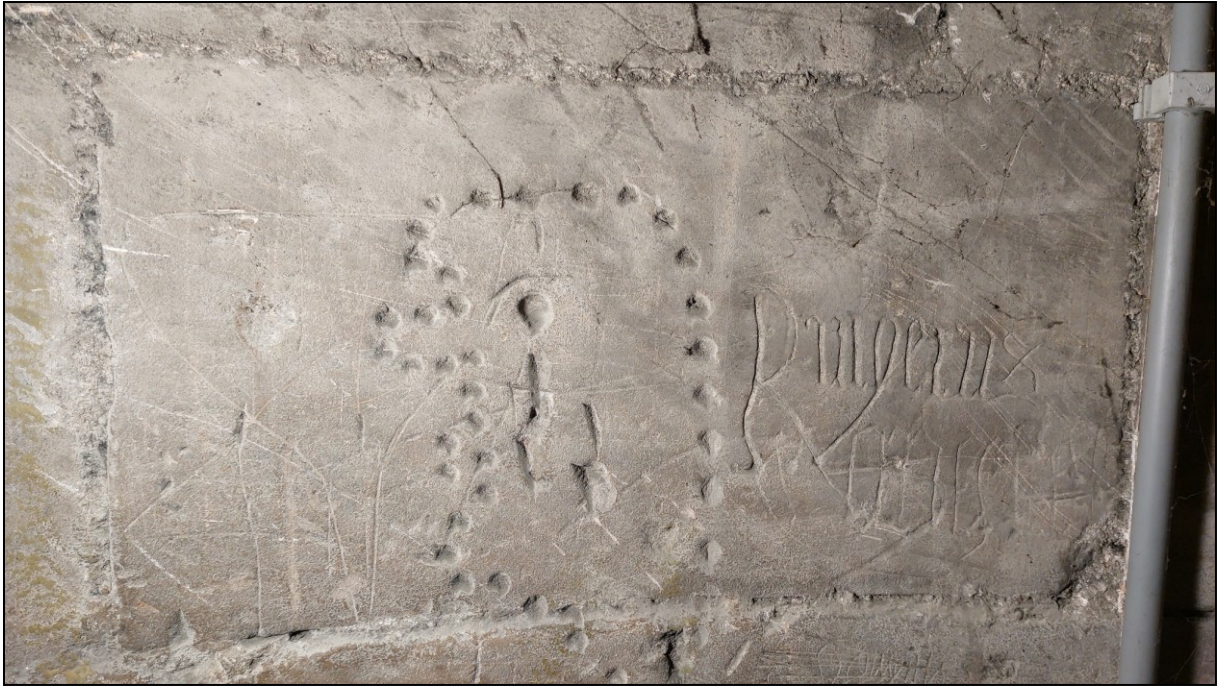
Afb. 60: Stippenpatroon (ID: TO-22-BOBA WTRP (148)).

Eén van de gelukbrengende en kwaad afwerende symbolen dat veel voorkomt, zijn patronen van stippen. Deze komen zowel willekeurig voor, als in specifieke patronen of tekeningen (Afb. 60). Naast de rituele symboliek van de gevormde tekening had het maken van de gaatjes ook een bijkomende functie. De kerk als 'object' bezat namelijk een kracht die voor een gelovige in verpoederde vorm bruikbaar was. Uit de volksgeneeskunde zijn namelijk voorbeelden gekend van het mengen van 'kerkpoeder' met wijn als medicijn tegen diverse kwalen.⁸

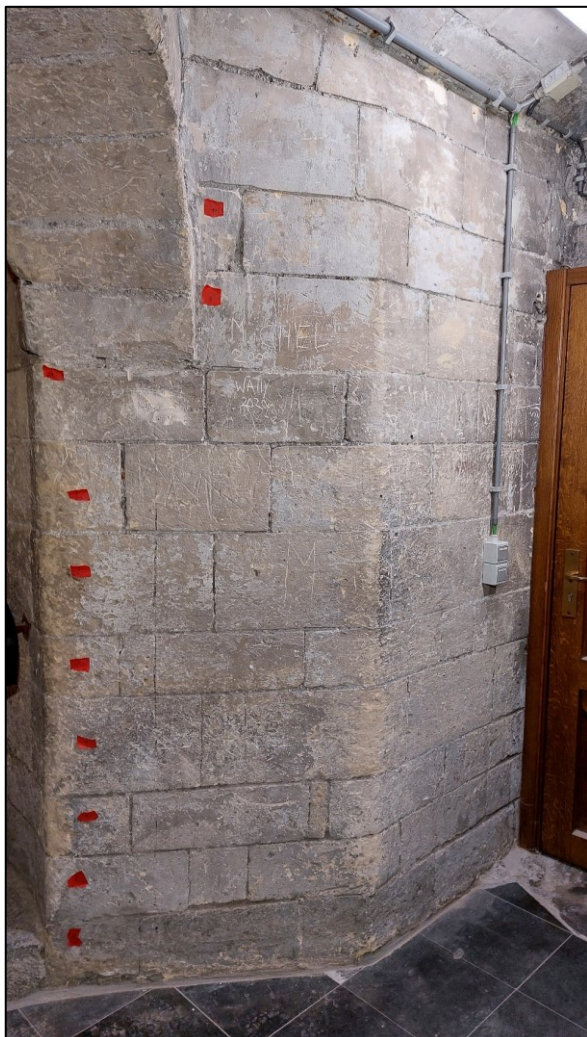
Afb. 61 (links): Gelijkvloers van de wenteltrap: muur E met veel graffiti en slijtage.

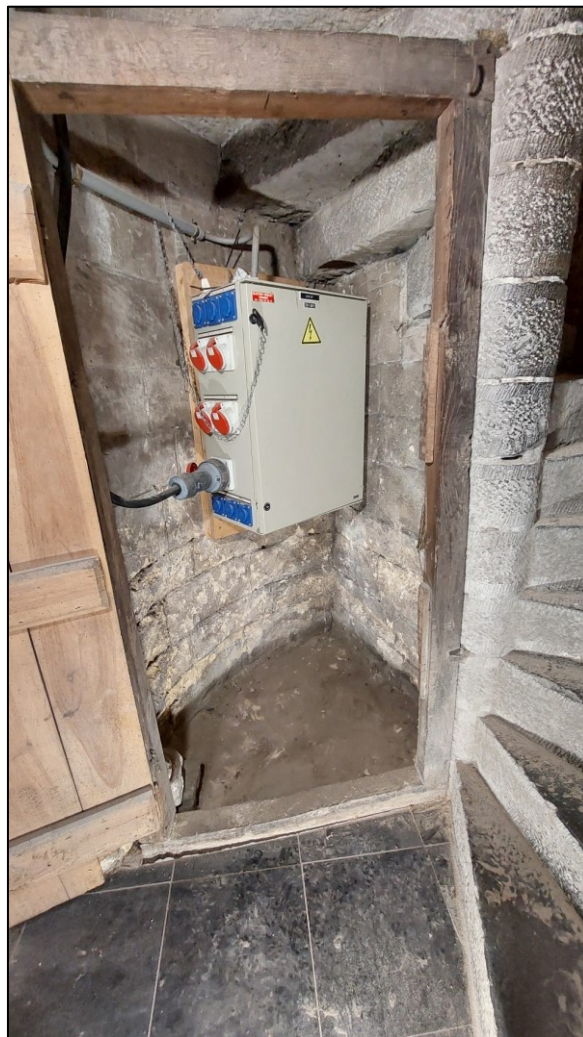
waar zich ook enkele oudere graffiti bevinden: onder meer een vermelding van de datum 1554, mogelijk aangebracht bij de bouw van de toren. Bij toekomstige elektriciteitswerken dienen deze graffiti zeker beschermd te worden voor eventuele beschadigingen. Ook kunnen er zich nog niet geregistreerde graffiti bevinden achter de elektriciteitskast.

Afb. 62 (rechts): Ruimte onder de wenteltrap met elektriciteitskast en oude graffiti.

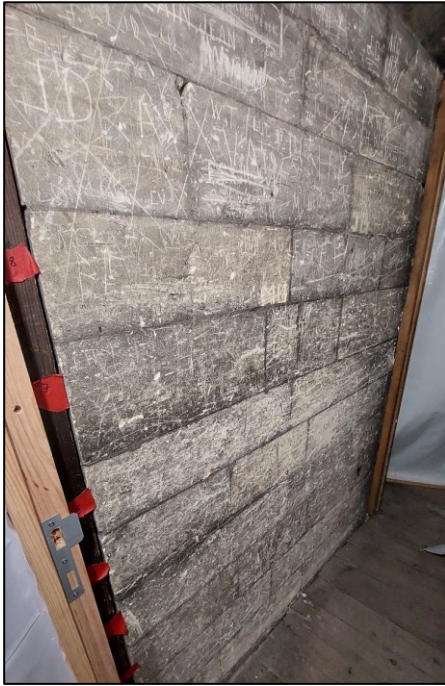
De korte gang van de wenteltrap naar het oksaal bevat een vijftigtal graffiti, bijna allen op borsthoogte op de muurzijde die niet achter de opengaande deuren verborgen blijft (*Afb. 63*). Ook in het verleden moeten de oorspronkelijke deuren in deze richting opengedraaid hebben. Net als in de wenteltrap, de toren en op de gelijkvloers, is ook hier de muur sterk bekrast en gesleten door de vele passages.

Afb. 63 (links): Gang tussen de wenteltrap en het oksaal met sterke slijtage en graffiti.

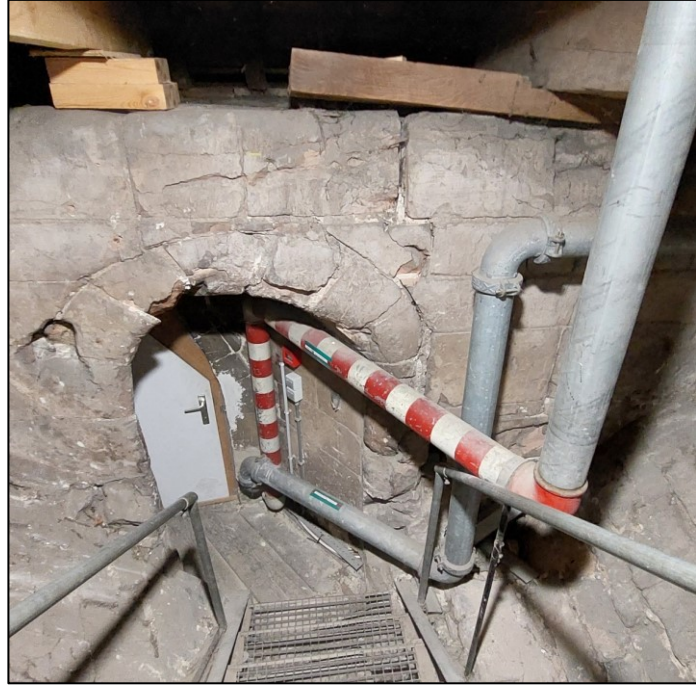
Afb. 64 (rechts): Gang van de hoofdzolder naar de wenteltrap.

De doorgang van de wenteltrap naar de hoofdzolder bestaat uit een kleine deuropening met weinig verlichting die niet uitnodigt tot stil te staan (*Afb. 64*). Vermoedelijk zorgde dit ook voor het lage aantal graffiti in deze locatie. Het betreft slechte enkele tientallen graffiti waaronder diverse cirkels, een steenhouwersbeitel, een vermoedelijke voorstelling van een truweel en het LV steenhouwersmerk.

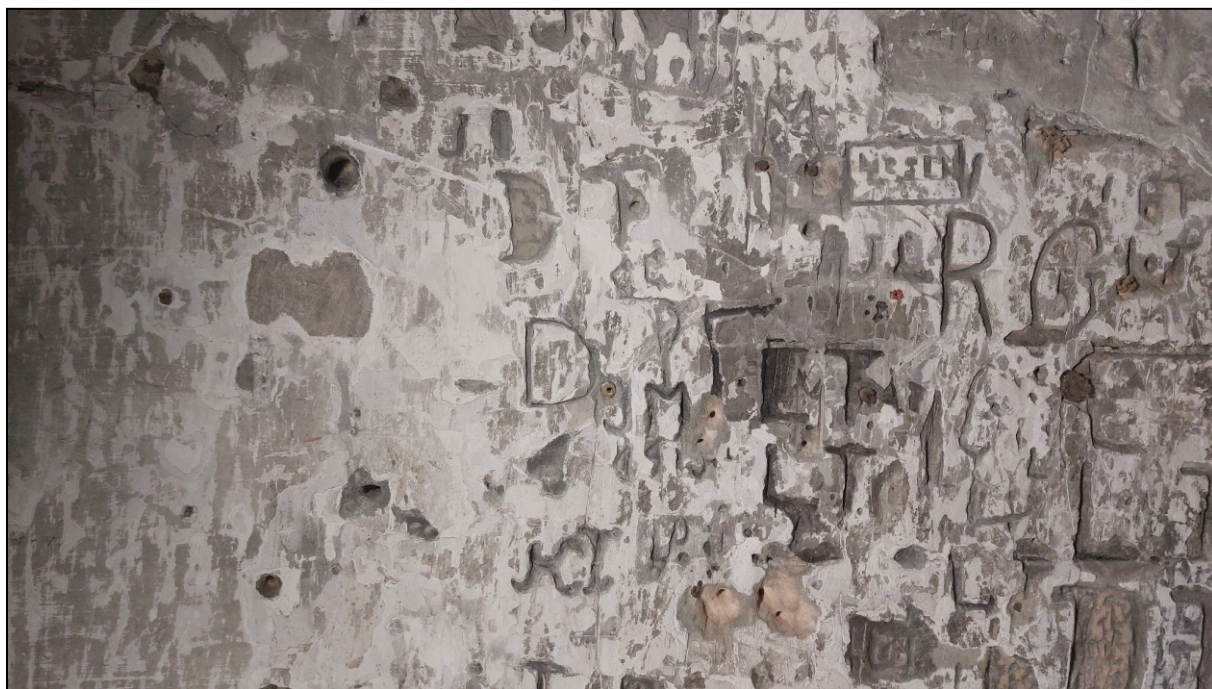
Afb. 65: Westmuur (muur D) van oksaal verdiep 1 met opvallend diep uitgewerkte initialen aan de rechterkant.

Het oksaal, waar het orgel zich bevindt, bestaat uit twee verdiepen waarbij de meeste graffiti op het eerste verdiep aanwezig is. De meer dan 300 graffiti die zich hier bevinden zijn gelijk verdeeld over de muren, waarbij er enkele 'blanco' zones zijn, geconcentreerd in de zuidwesthoek van de ruimte. Vermoedelijk moeten deze muurdelen ontoegankelijk zijn geweest door kasten of een ouder onderdeel van het orgel. De meerderheid van de graffiti bestaat uit namen of initialen, waarbij de helft van de westelijke wand achter het orgel vooral in trek was om initialen in te graveren (*Afb. 65*). Opvallend is ook de diepte waarmee sommige initialen zijn aangebracht, hetgeen een langdurige bezigheid veronderstelt. Een tweede opvallend element is het veelvuldig voorkomen van hartjes, al dan niet met namen of initialen, in de noordwesthoek, ter hoogte van de trap naar verdiep 2. Mogelijk was deze locatie erg in trek bij verliefde of getrouwde koppels (zie ook *Afb. 11*). Een laatste markant element is het vaak voorkomen van de familienaam 'Tomsin' in deze ruimte, vaak met verschillende voornamen of initialen en soms met een datum uit het begin van de 20^{ste} eeuw. Eén van deze Tomsin-graffito bevindt zich zelfs op meer dan 3 m hoogte, hetgeen veronderstelt dat er ergens op moet geklommen zijn om deze zo hoog mogelijk aan te brengen. De naam Tomsin komt echter nog op meer plekken voor en kan in zowat alle aaneensluitende ruimtes, van

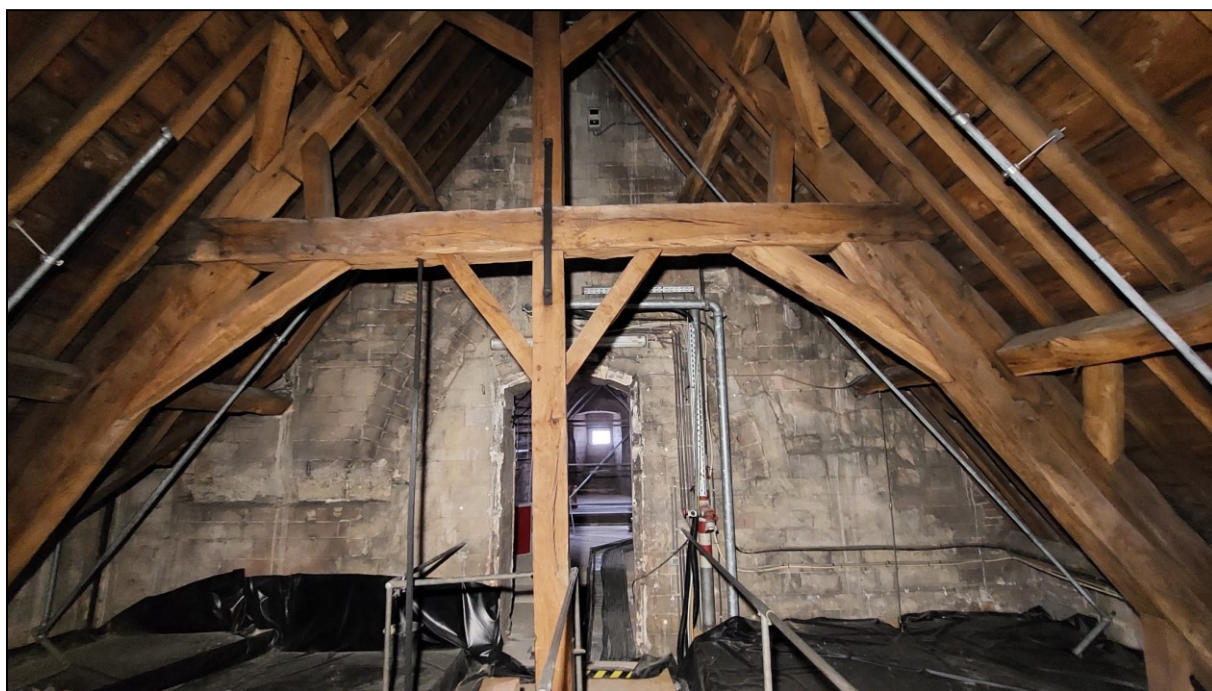
Afb. 66: Westmuur (muur A) van de hoofdzolder.

De hoofdzolder: één van de grootste ruimtes uit dit onderzoek, bevat het minst aantal graffiti. Dit valt voornamelijk te wijten aan de weinige beschrijfbare oppervlakten. Enkel de westelijke wand van de ruimte (Afb. 66), met een deuropening naar toren verdiep 2, bevat een tiental graffiti, waaronder opvallend veel sleutels.

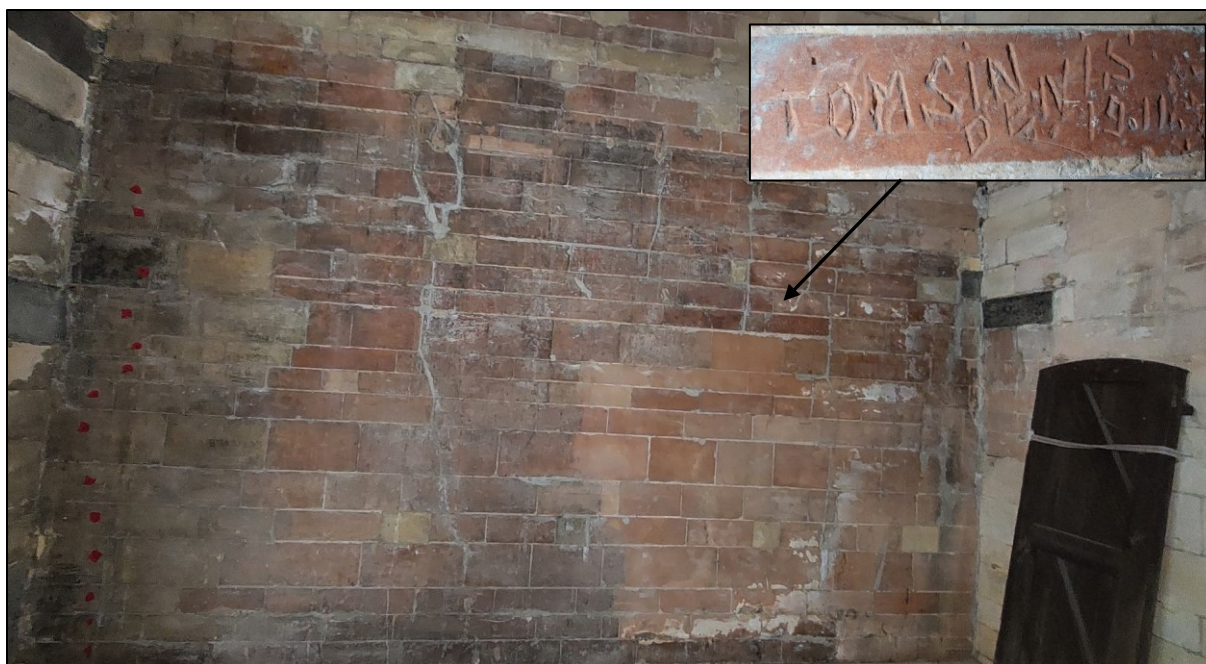
Afb. 67a: Verbrande muur I van westtoren verdiep. 1 met duidelijk lichtere brandsporen en afwezige graffiti in de linkerhoek.
Afb. 67b (detail): Tomsin Denis 1911 (ID: TO-22-BOBA TOR1 (436)).

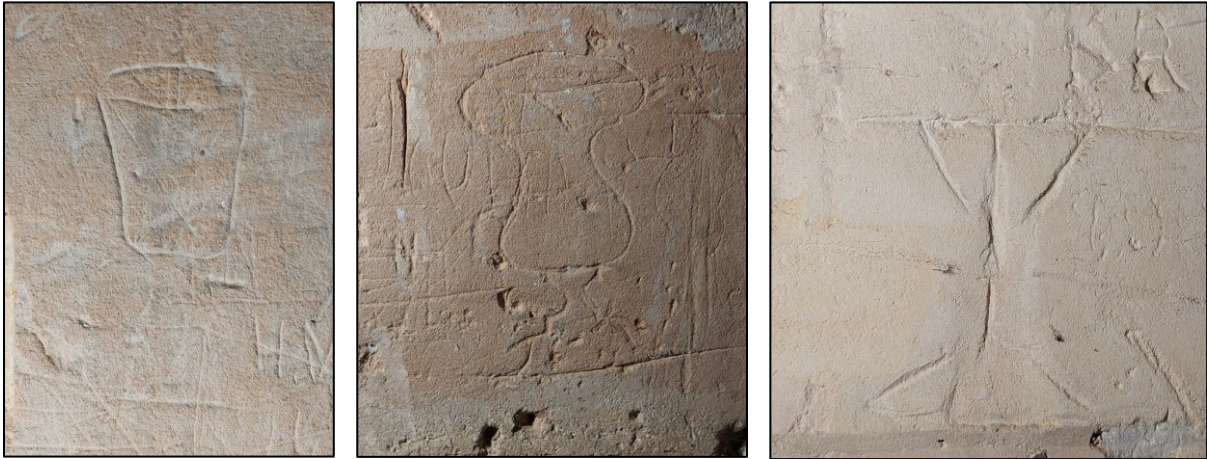
Afb. 68-70: Diverse voorstellingen van kelken: (ID: TO-22-BOBA TOR1 (36, 45 & 680)).

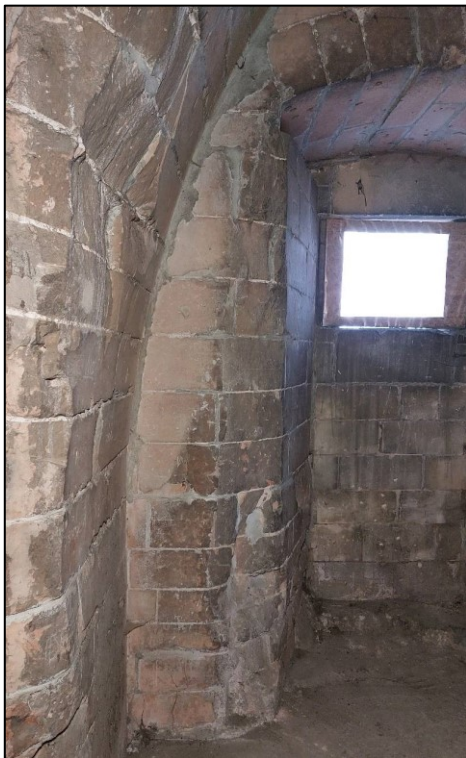
Slijtage en beschadigingen aan diverse zones van de muren in deze ruimte maken dat de oudste graffiti hier zeker ernstig bedreigd zijn (Afb. 71).

Afb. 71: Sterk afgesleten en beschadigde muur op verdieping 2 van de westtoren.

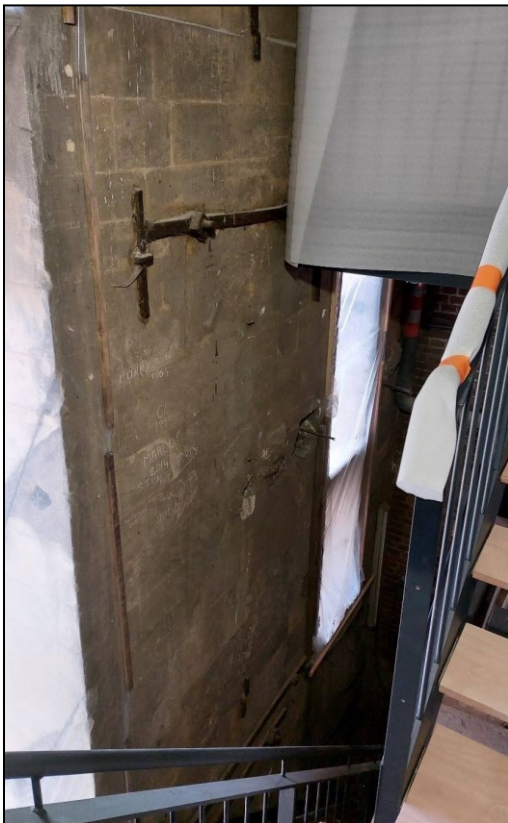
Afb. 72 (links): Muur C langs de vernieuwde trap met hoge onbereikbare graffiti.

Ook het vierde verdiep moet minder toegankelijk geweest zijn door de aanwezigheid van de vele klokken. De binnenmuren bevatten dan ook nauwelijks graffiti, met uitzondering van muur C aan de oostzijde. Langs deze laatste loopt de huidige en liep ook de oude trap naar de hogere verdiepen. Door de gedeeltelijke verplaatsing van deze trap zijn enkele van de hogere graffiti nu echter moeilijker te bereiken en registreren (Afb. 72). Opvallend: de vier balkons aan de buitenzijde van de toren bevatten dan weer wel veel graffiti. Zowel binnen als buiten gaat het voornamelijk om namen en data vanaf het einde van de 19^{de} eeuw. Naast de alomtegenwoordige familienaam Tomsin komen er ook opvallend veel namen en data uit 2022 voor, vermoedelijk aangebracht tijdens huidige restauratiecampagne. Deze noodzakelijke restauratie, is helaas ook erg schadelijk voor verschillende graffiti (Afb. 73).

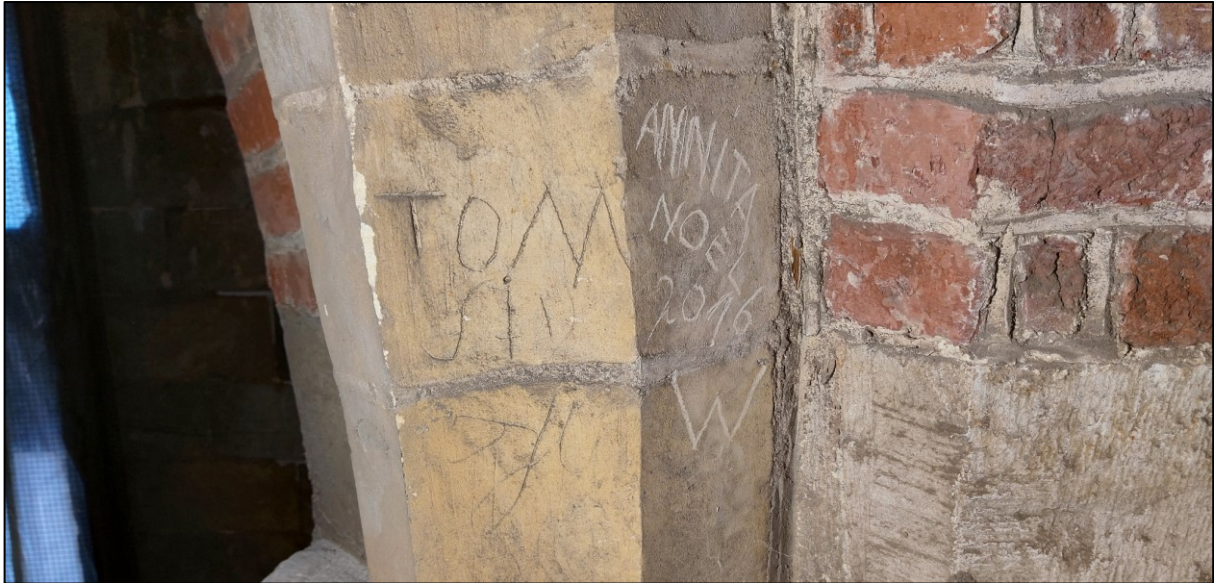
Afb. 74: Oude en moderne graffiti op de gewelfribben van verdiep 5 in de westtoren (ID: TO-22-BOBA TOR5 (2)).

Muur C van verdiep 4 loopt door tot in verdiep 5 en wordt dan ook volledig bij verdiep 4 besproken. Ook de overige muren van verdiep 5 vertrekken op verdiep 4 maar bevatten geen graffiti omdat ze onbereikbaar waren zonder de nabijgelegen trap. Wel konden er nog enkele tientallen graffiti geregistreerd worden op verdiep 5 ter hoogte van de gewelfribben die langs de trap zijn gelegen. Net als verdiep 4 gaat het hier om 19^{de} tot 21^{ste} eeuwse namen en data waaronder de gebruikelijk familienaam Tomsin (Afb. 74).

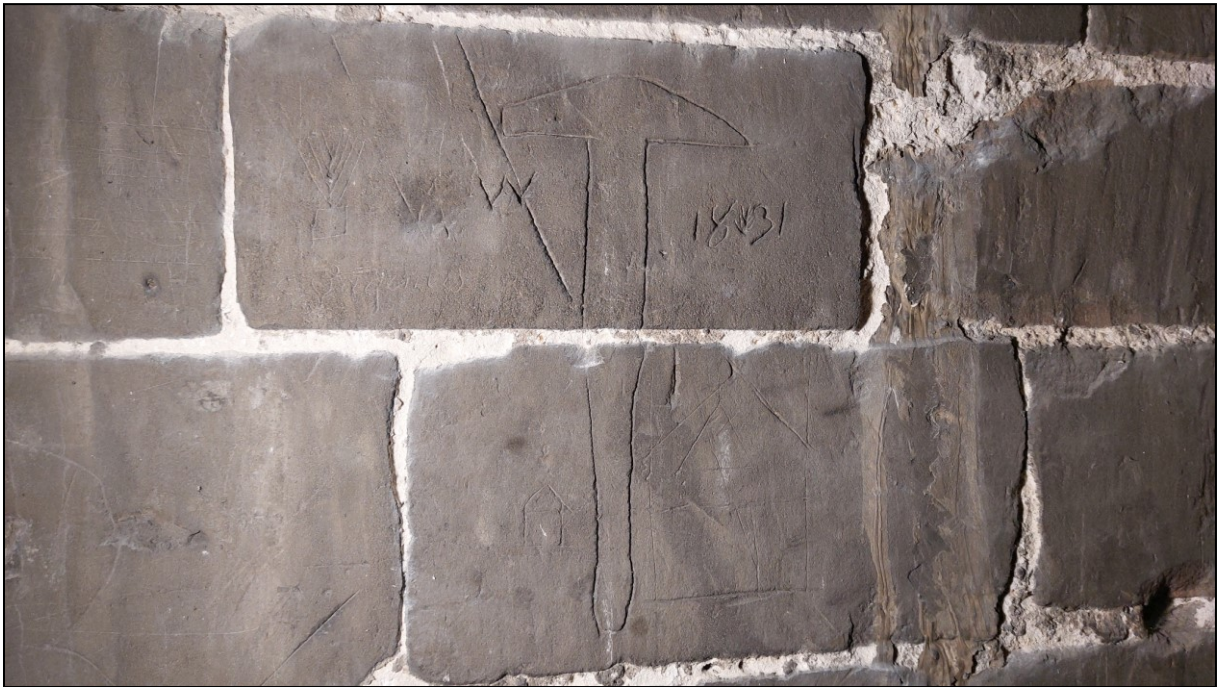
Afb. 77: Steenhouwersbeitel, huisjes en 1831 (ID: TO-22-BOBA TRNZZ N (21)).

De doorsnee kerkbezoeker uit de 18^{de}-21^{ste} eeuw had hier weinig te zoeken, in tegenstelling tot de vele passages in de westtoren. Tussen de weinige graffiti bevinden er zich dan maar weinig recente exemplaren. Naast enkele 19^{de} eeuwse data en namen konden nog enkele opvallende registraties gedaan worden. Enerzijds een miswijzer in de noordelijke deuropening (Zie ook H.2.2 categorie #20). Anderzijds komen er ook enkele beschermings- en steenhouwerstekens voor (Afb. 77).

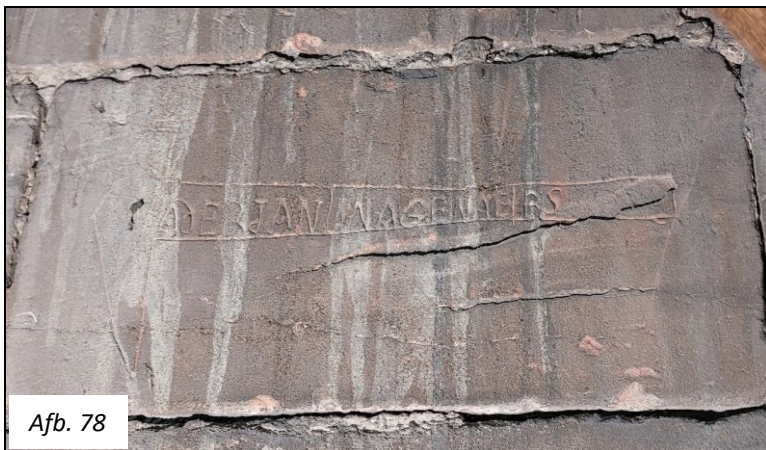
Afb. 78

Afb. 78: Steenhouwersbeitel met 'Aderjan Wagenaers' (ID: TO-22-BOBA ZBKZZ R2 (117))

- De grote hoeveelheid afgebeelde steenhouwersbeitels. Soms met 19^{de} eeuwse datum en naam erbij en soms op zeer hoge plaatsen die enkel via een stelling bereikbaar waren (Afb. 78).
- Het vaak voorkomen van de familienaam Wagenaers (Afb. 78-80). Met diverse voornamen, 19^{de} eeuwse data en soms weergegeven in een steenhouwersbeitel. Vermoedelijk gaat het om leden van éénzelfde steenkappersfamilie. Opvallend detail: sommige van deze beitels of namen werden nadien weer weggekrast.

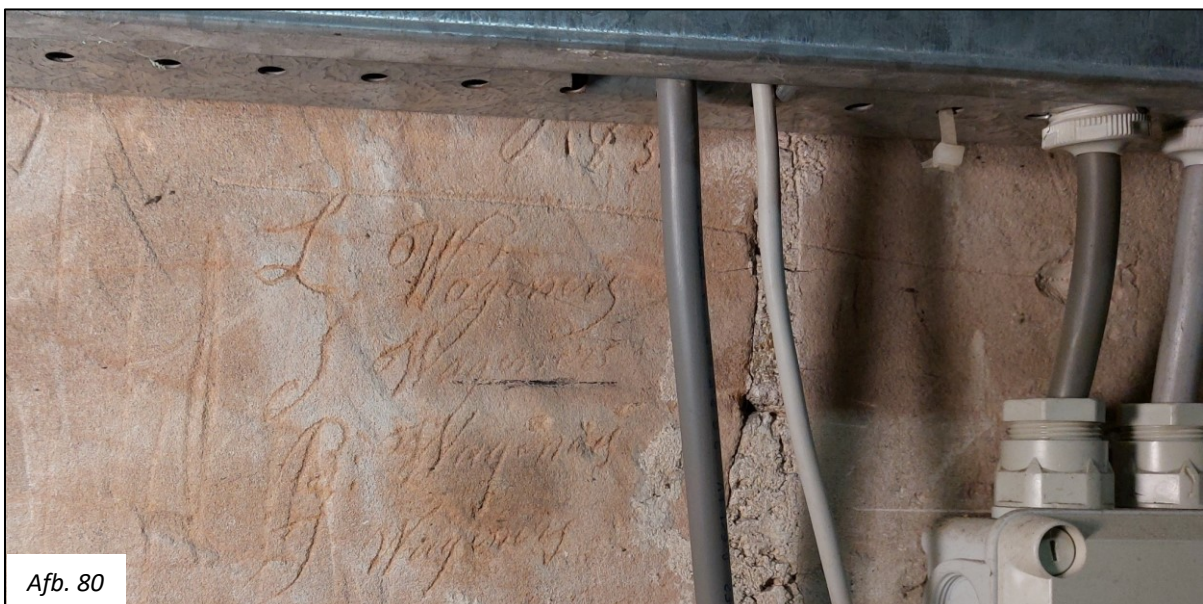
Afb. 80

Afb. 80: L., J., B. en J. Wagenaers 1834 (ID: TO-22-BOBA ZBKZN (276))

Hierbij kan nog een tweede conclusie gemaakt worden. De vermelde data bij de steenbeitels en de naam Wagenaers dateren tussen 1825 en 1834. Uit de literatuur weten we echter dat de kerkmeesters vanaf 1824 een verzoek deden aan koning Willem I voor de financiering van dringende onderhoudswerken en dat er uiteindelijk een officiële restauratiecampagne begon in 1846.¹¹ De graffiti lijkt echter aan te tonen dat er in 1825 al aan de onderhoudswerken werd begonnen. De langere inscripties (*Afb. 88 en 89*) – die momenteel nog niet duidelijk gelezen kunnen worden – tonen dan weer de data 1846 en 1864, toevallig de jaren dat de officiële restauratiecampagne begon en bijna eindigde (in 1865).¹²

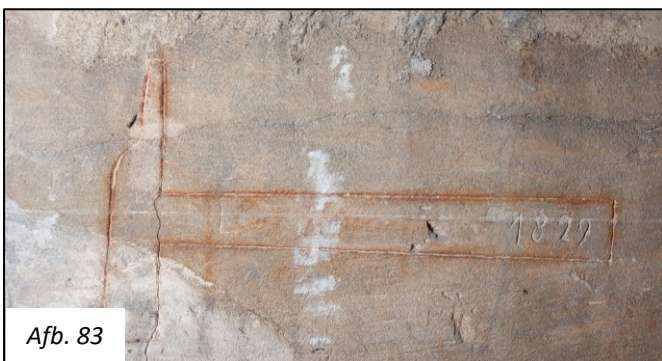
Afb. 83

Afb. 83: getraceerde hamer met 1829 (ID: TO-22-BOBA ZBKZZ R2 (21))

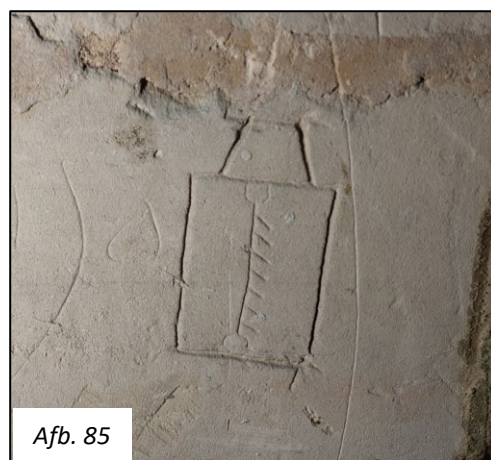
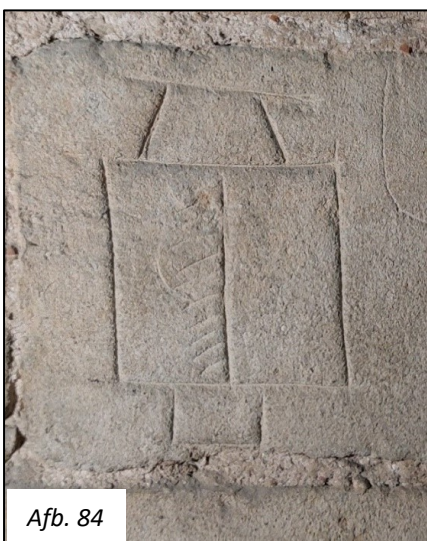
Een opmerkelijke graffiti uit de zijbeukzolders is de hogerop vermelde afbeelding van een raamzaag (*Afb. 84-85*). Wat in eerste instantie leek op een vreemde kerkplattegrond, kon op basis van een bijna identieke voorstelling op de zegels van het houtzagersgilde (*Afb. 86*) uiteindelijk als een raamzaag geïdentificeerd worden. Dit werktuig werd voornamelijk gebruikt om lange balken tot planken te zagen, voor de opkomst van meer automatische zaagmolens of zaagmachines vanaf de 16^{de} eeuw. Door het voorkomen van opvallend veel van deze symbolen – meer dan 30 – mogen we aannemen dat er naast de steenkappers ook een lange periode zaagwerk werd verricht. Aangezien dit werktuig van een oudere datum is, gaat het hier vermoedelijk om andere periode, mogelijk de restauratiecampagne tussen 1677 en 1680, na de grote brand van Tongeren, wanneer het lessenaarsdak in deze ruimtes werd hersteld.¹³ De oudste graffiti in deze ruimte, mogelijk gelijktijdig aan de voorstellingen van de raamzaag, zijn diverse meer symbolische graffiti: verschillende VV-symbolen, dieren, passertekeningen en enkele figuren waaronder een nar, fallussen en vulva's (*Afb. 90-91*). Verschillende van deze oudste graffiti zijn ook geconcentreerd op enkele vierkante meters binnen de zuidelijke zijbeukzolder.

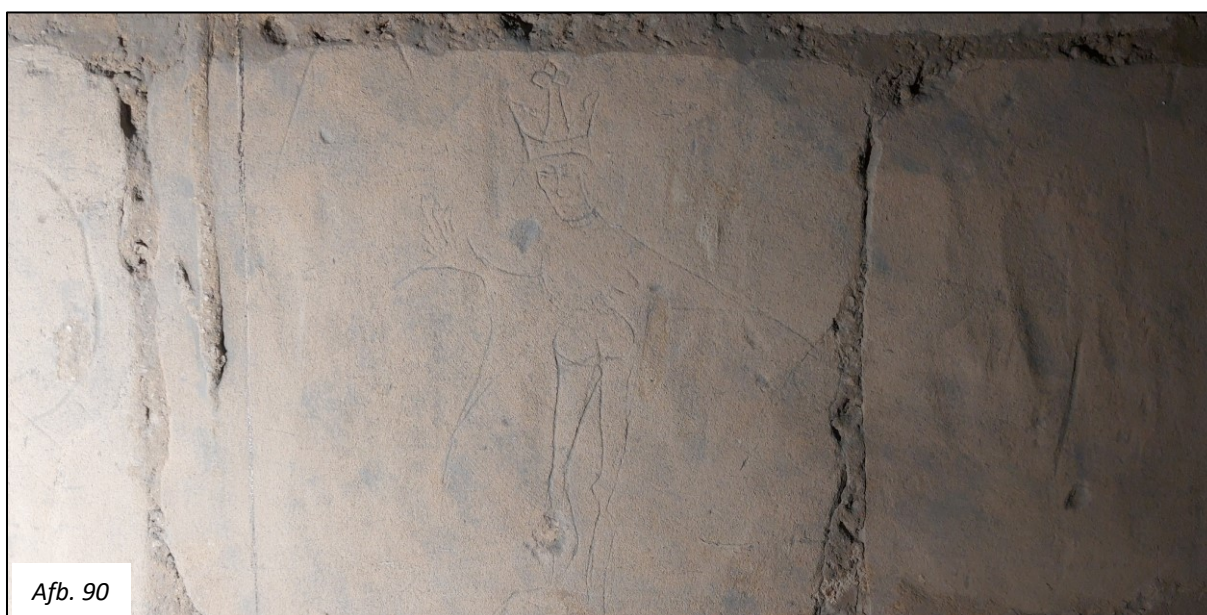
Afb. 88: "...Constantinoble...1846" (ID: TO-22-BOBA ZBKZN (202)).

Afb. 89: "...1864" (ID: TO-22-BOBA ZBKZN (219)).

Afb. 90: Middeleeuwse nar? (ID: TO-22-BOBA ZBKZZ R2 (172)).

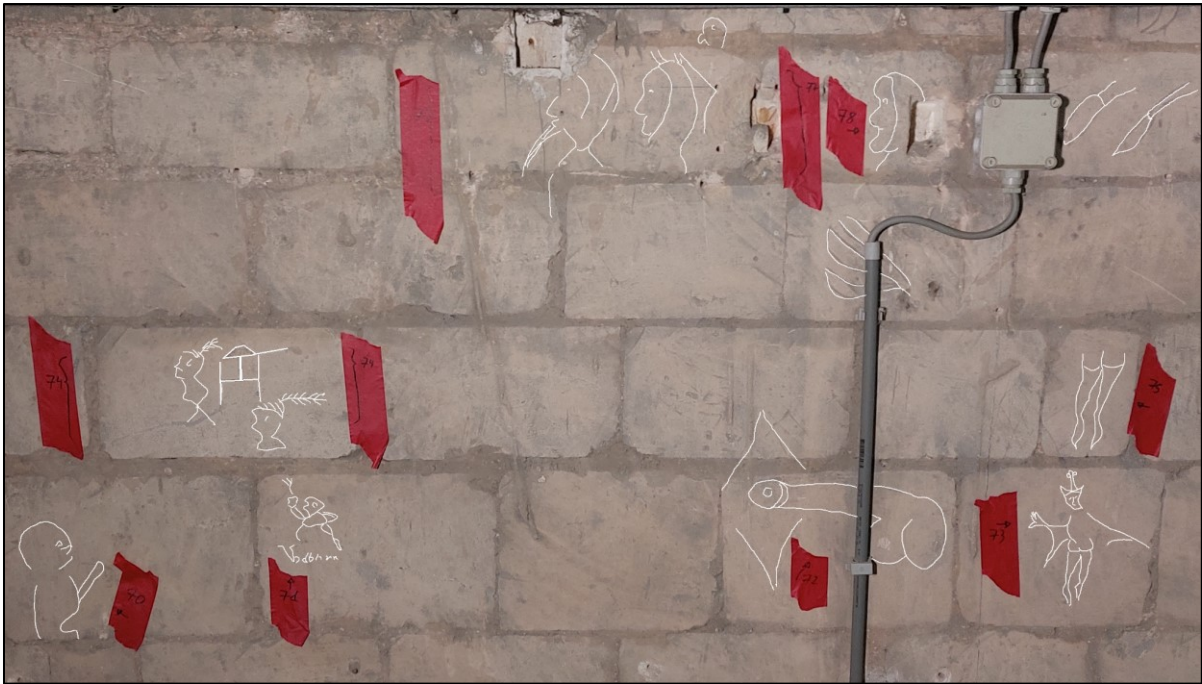
Afb. 91: Middeleeuwse graffiti in de zuidelijke zijbeukzolder.

Afb. 91: Middeleeuwse figuur (ID: TO-22-BOBA ZBKZZ R2 (168)).
